# Una experiencia de Reconstrucción

## Puerto de San Vicente

# Recuperación San Vicente

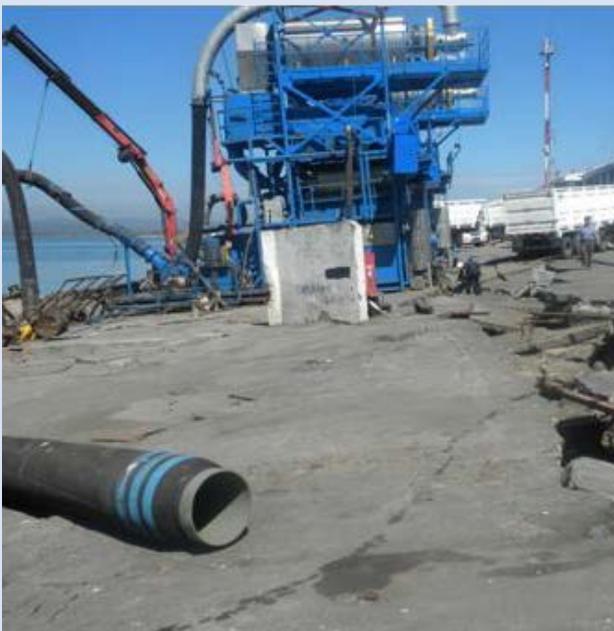
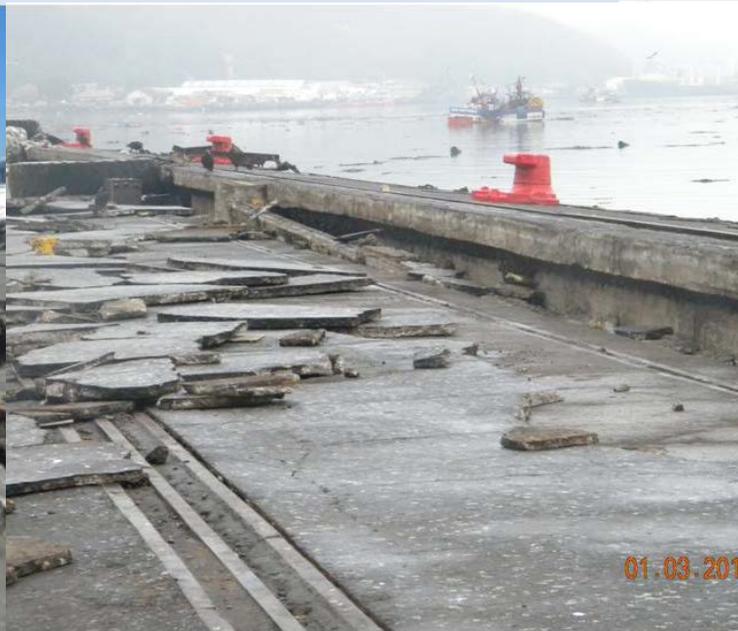
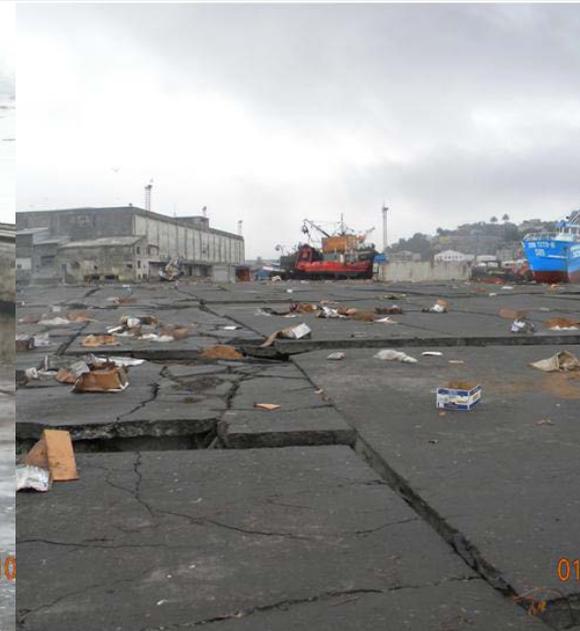
## Puerto de Talcahuano

## Pérdida Total

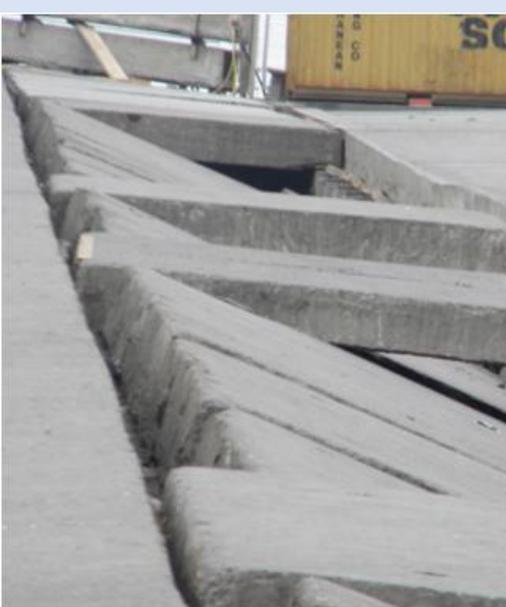
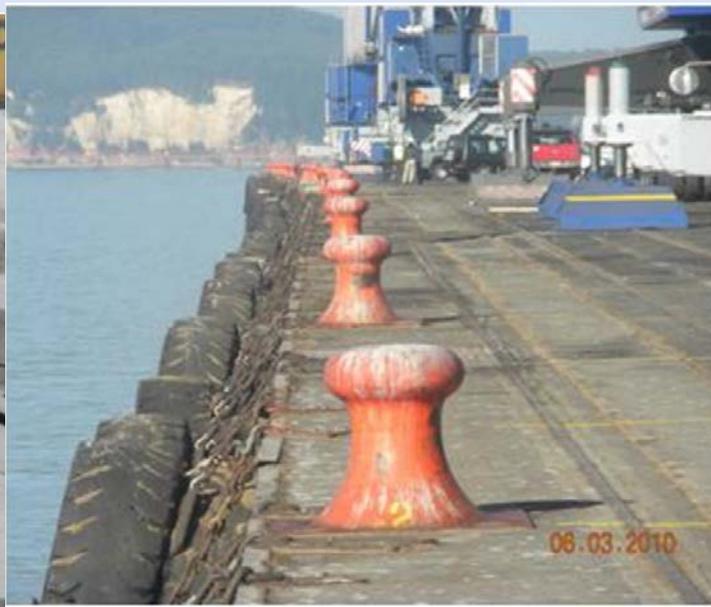
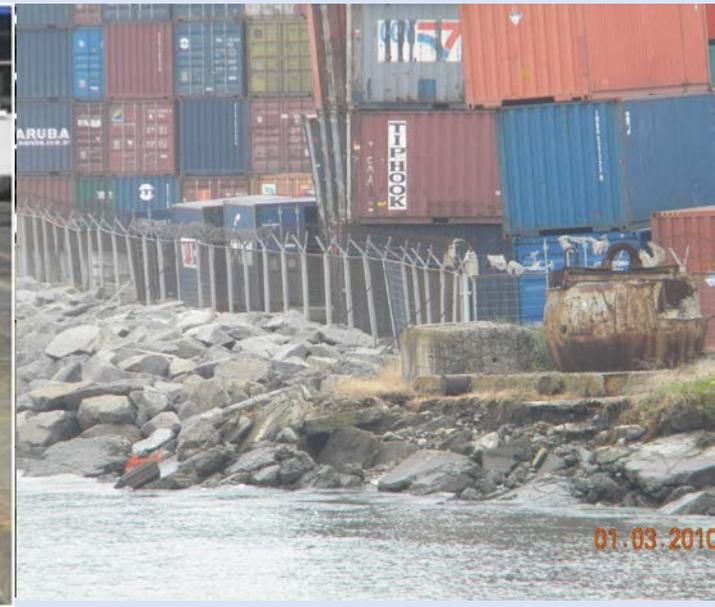
## Daños relevantes

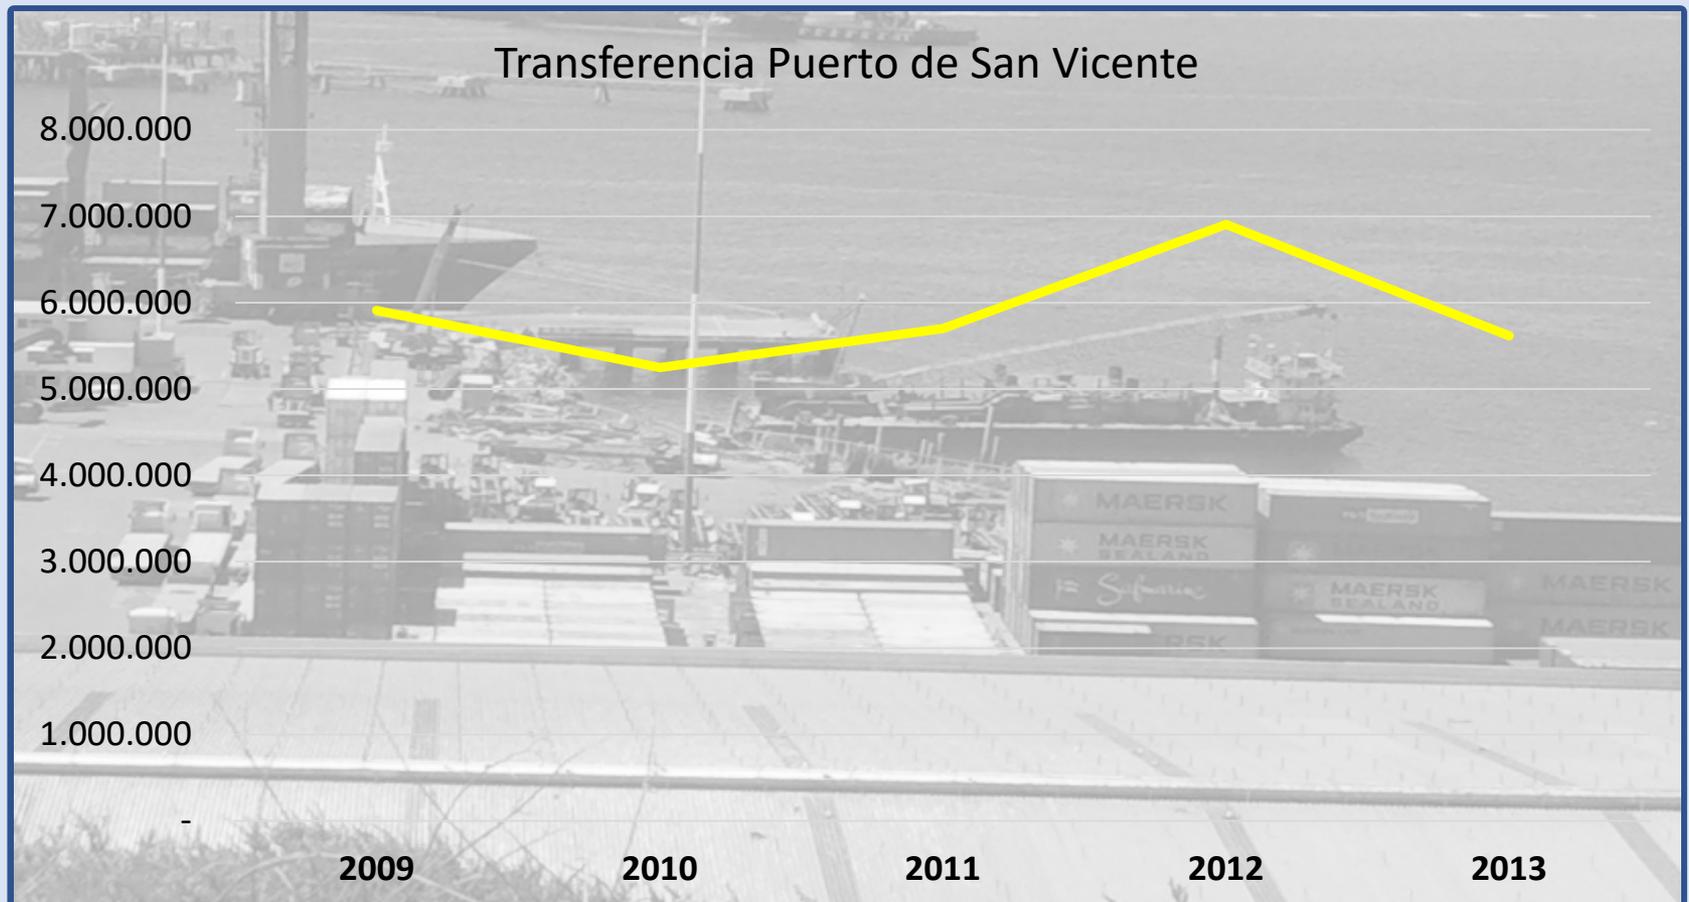
- 29 NOVIEMBRE 2013 – Inicio obras nuevo muelle

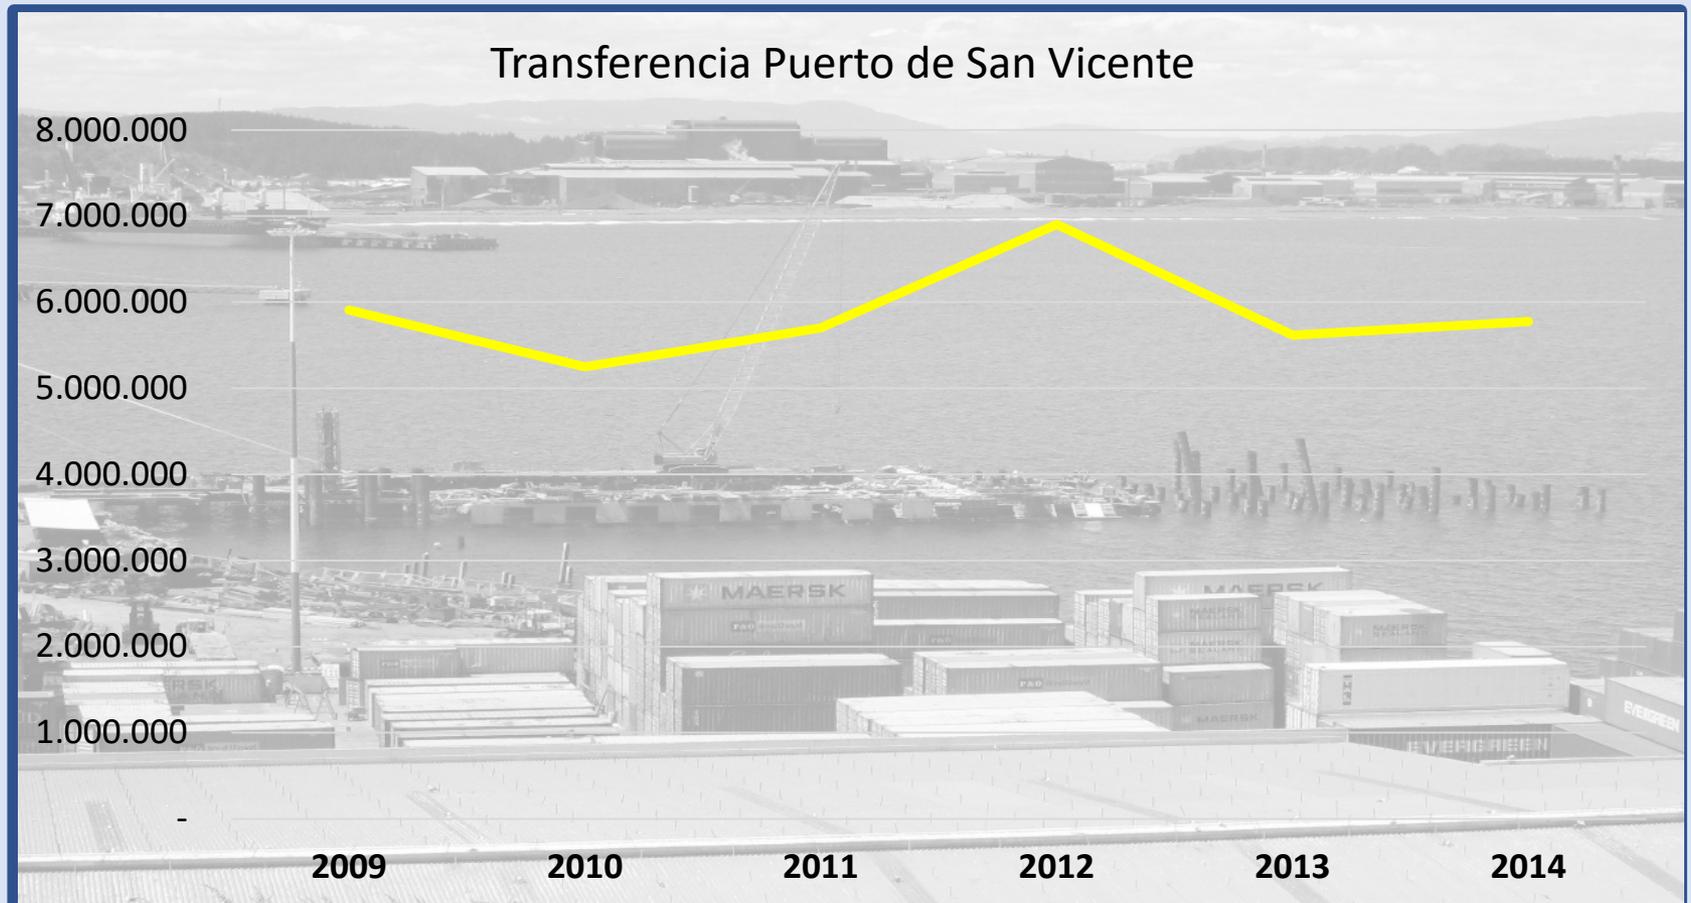
- 24 NOVIEMBRE 2014 – Obras Nuevo Muelle

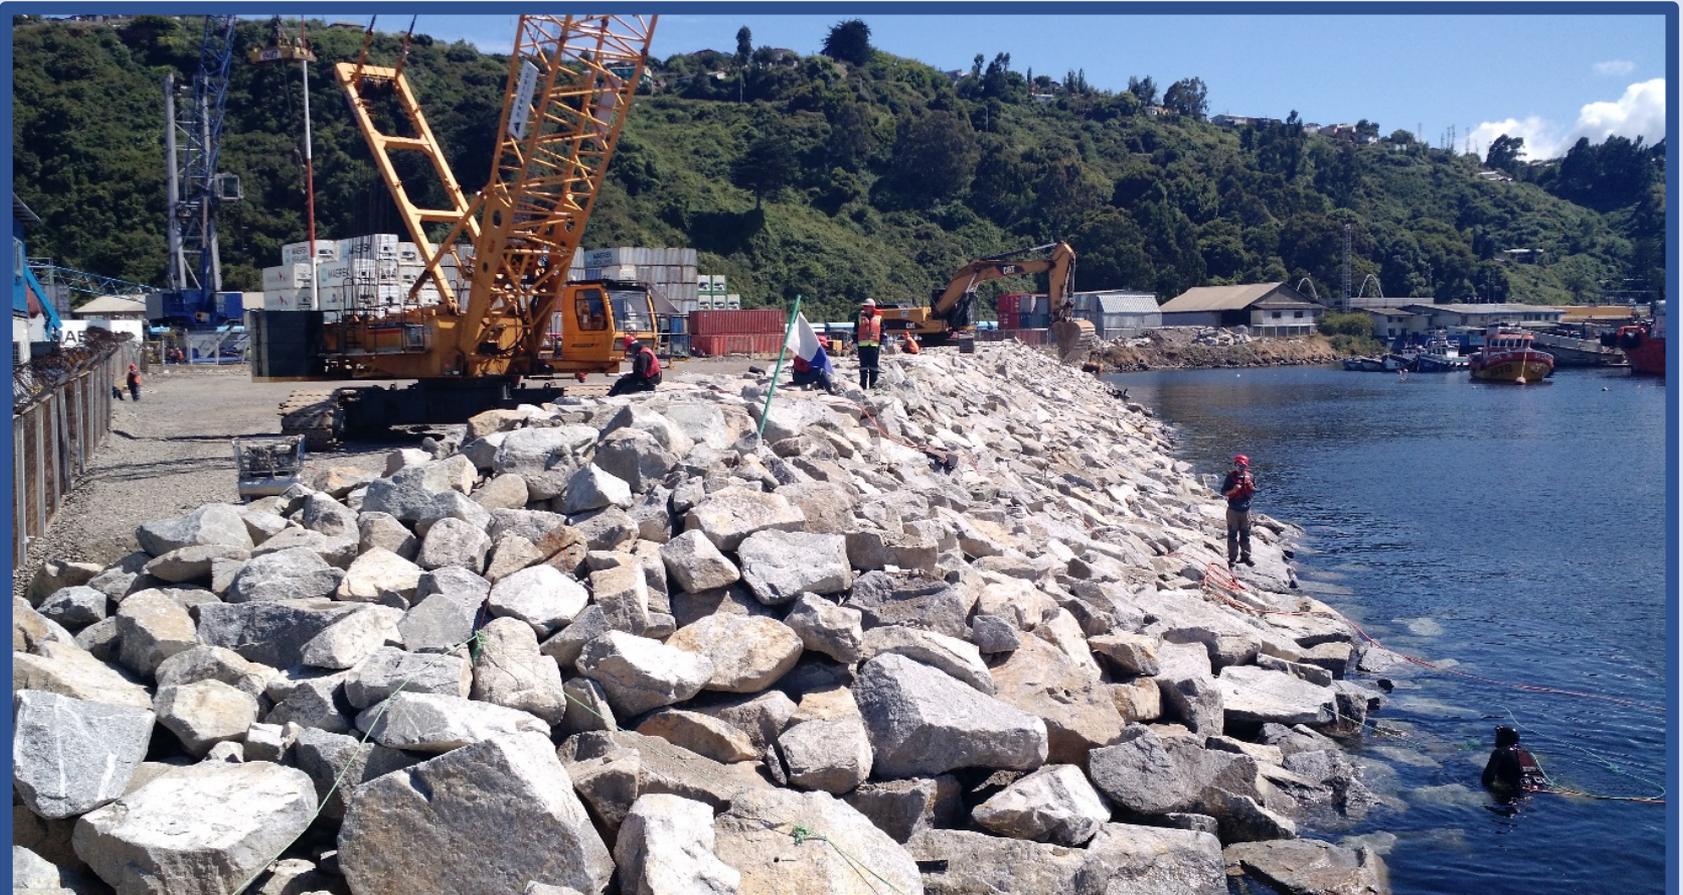
- Noviembre 2015 – Explanada Norte

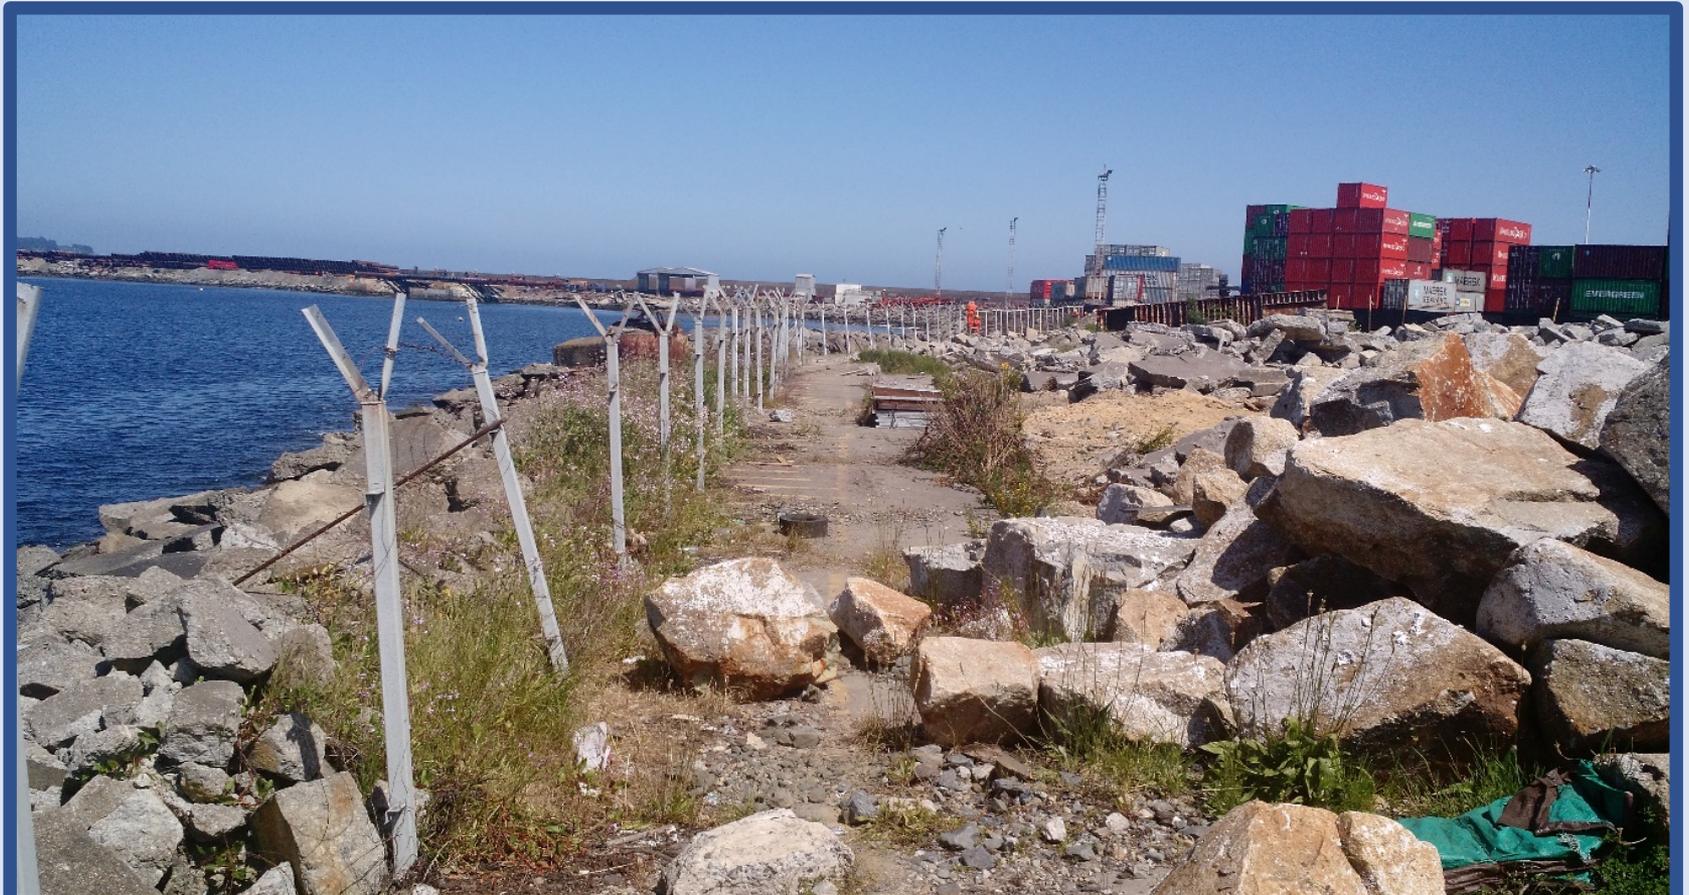
- Noviembre 2015 – Explanada Sur, inicio de trabajos

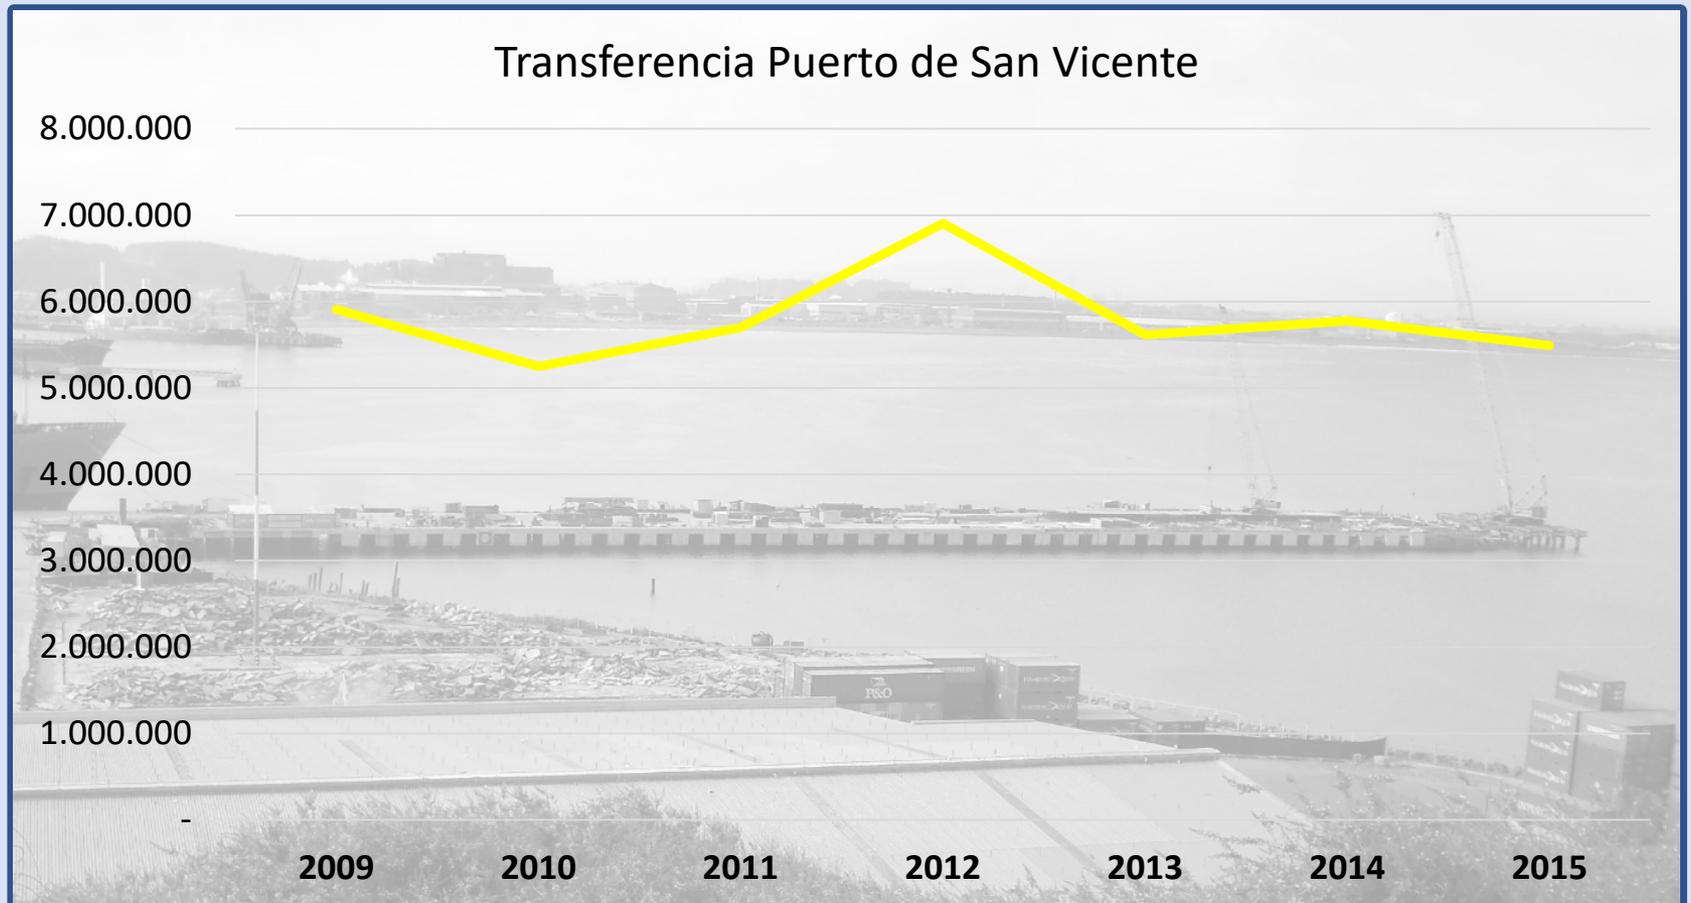
- 04 NOVIEMBRE 2015 – Nuevo muelle pronto a término

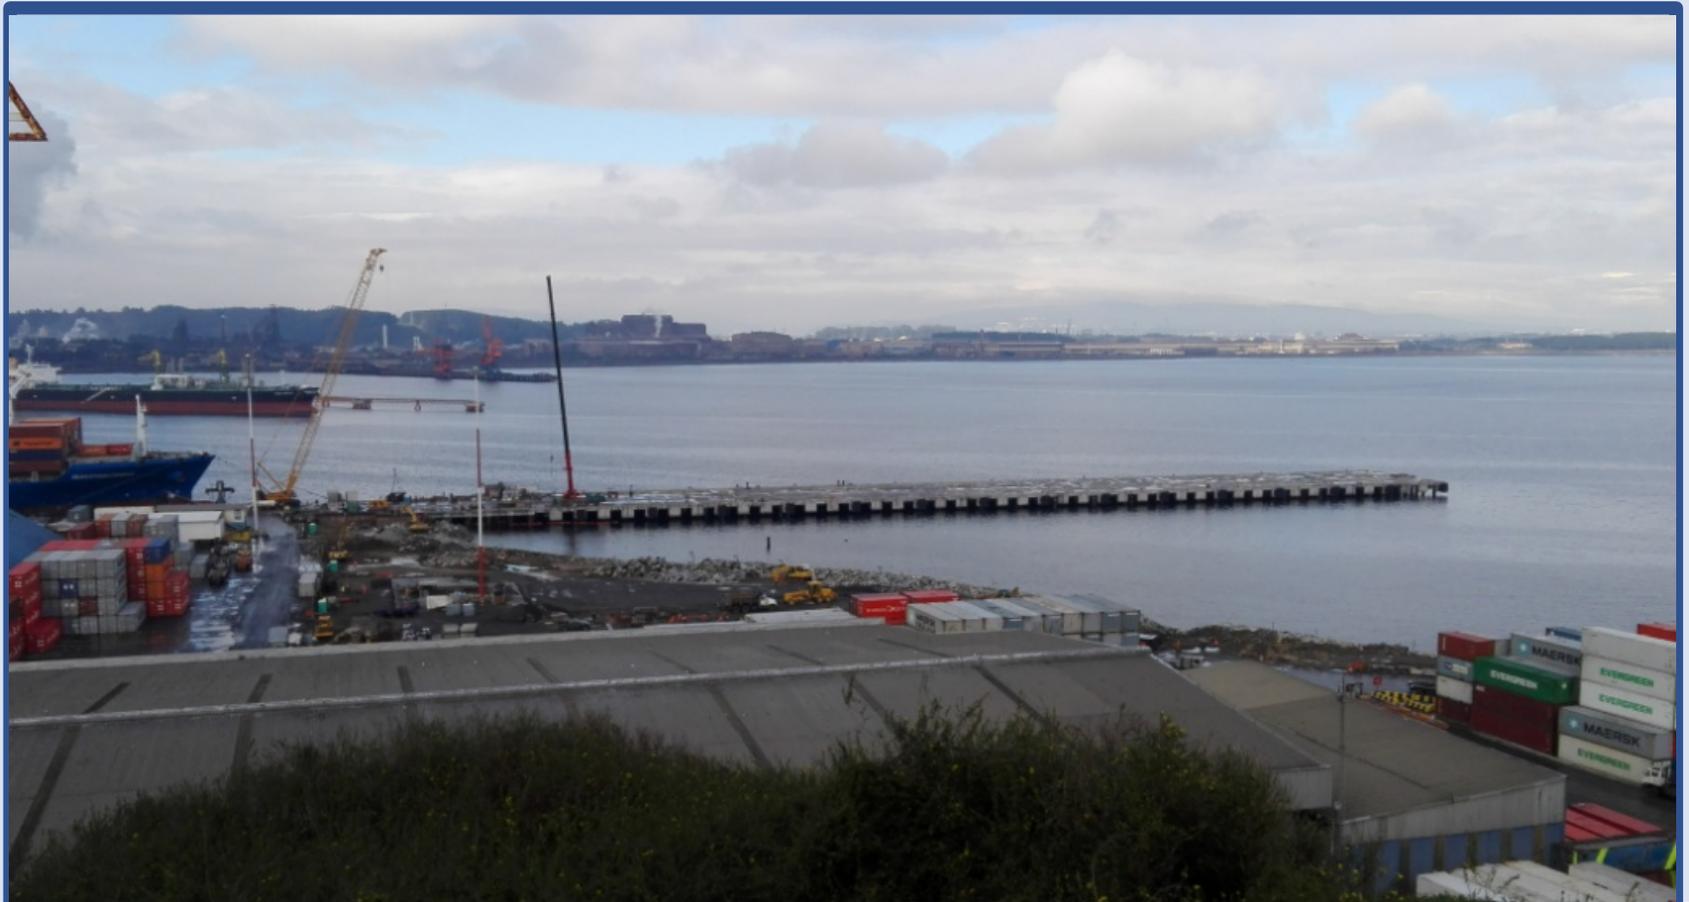
- 9 MARZO 2016 – Nuevo Muelle, Terminado

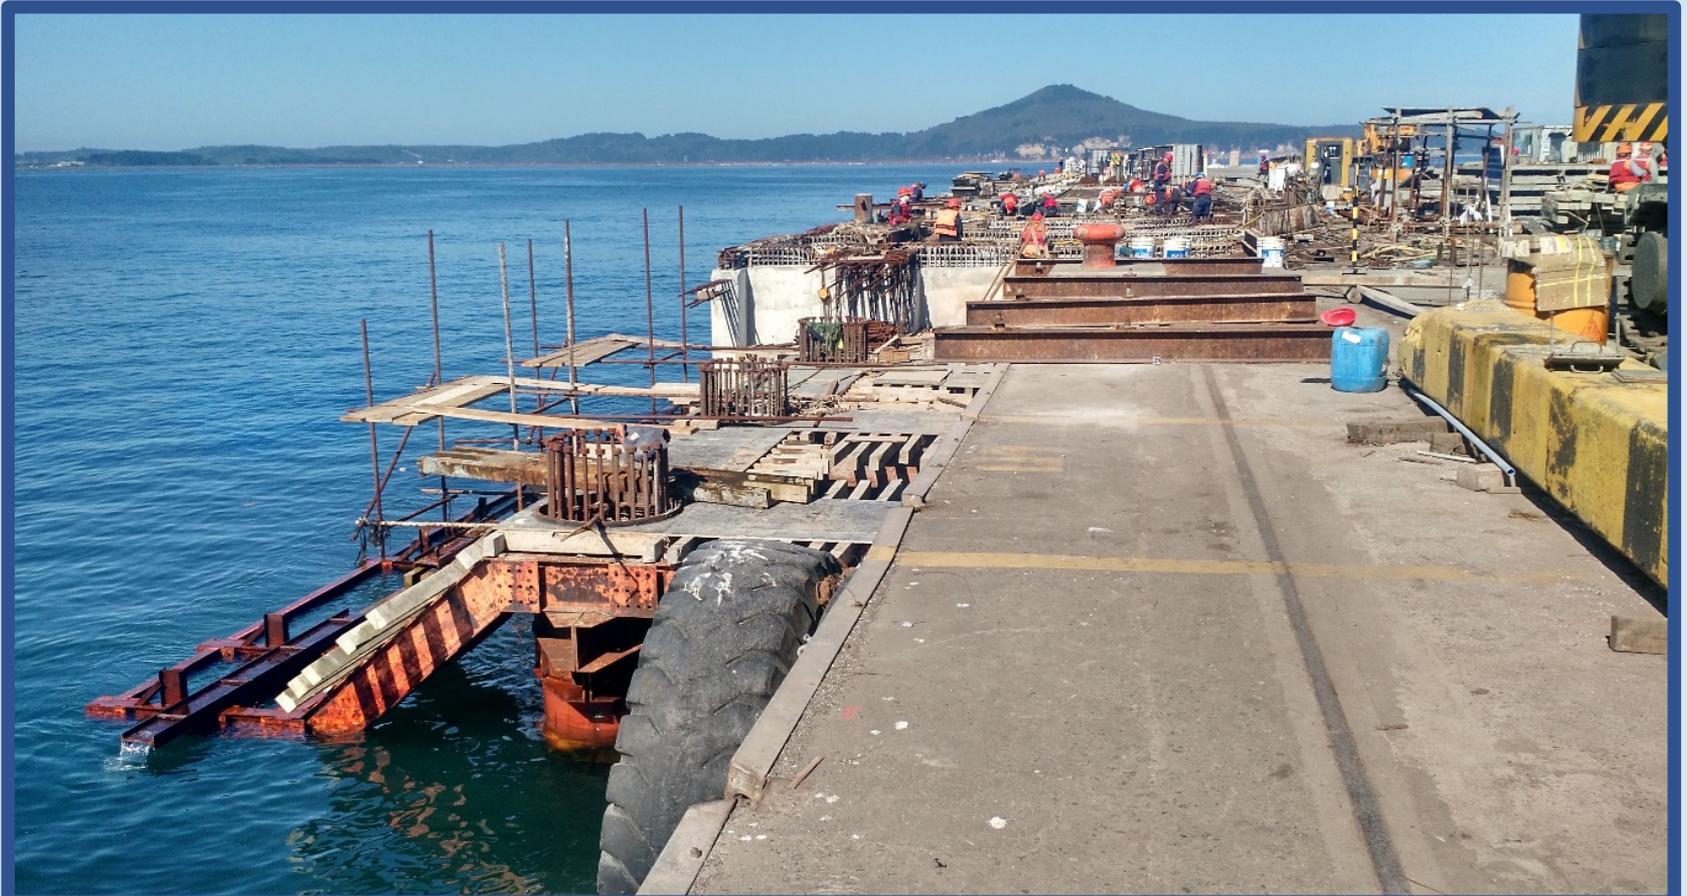
- 10 MARZO 2016 - INICIO SITIO 3 EJE H, ENCUENTRO CON SITIO 4

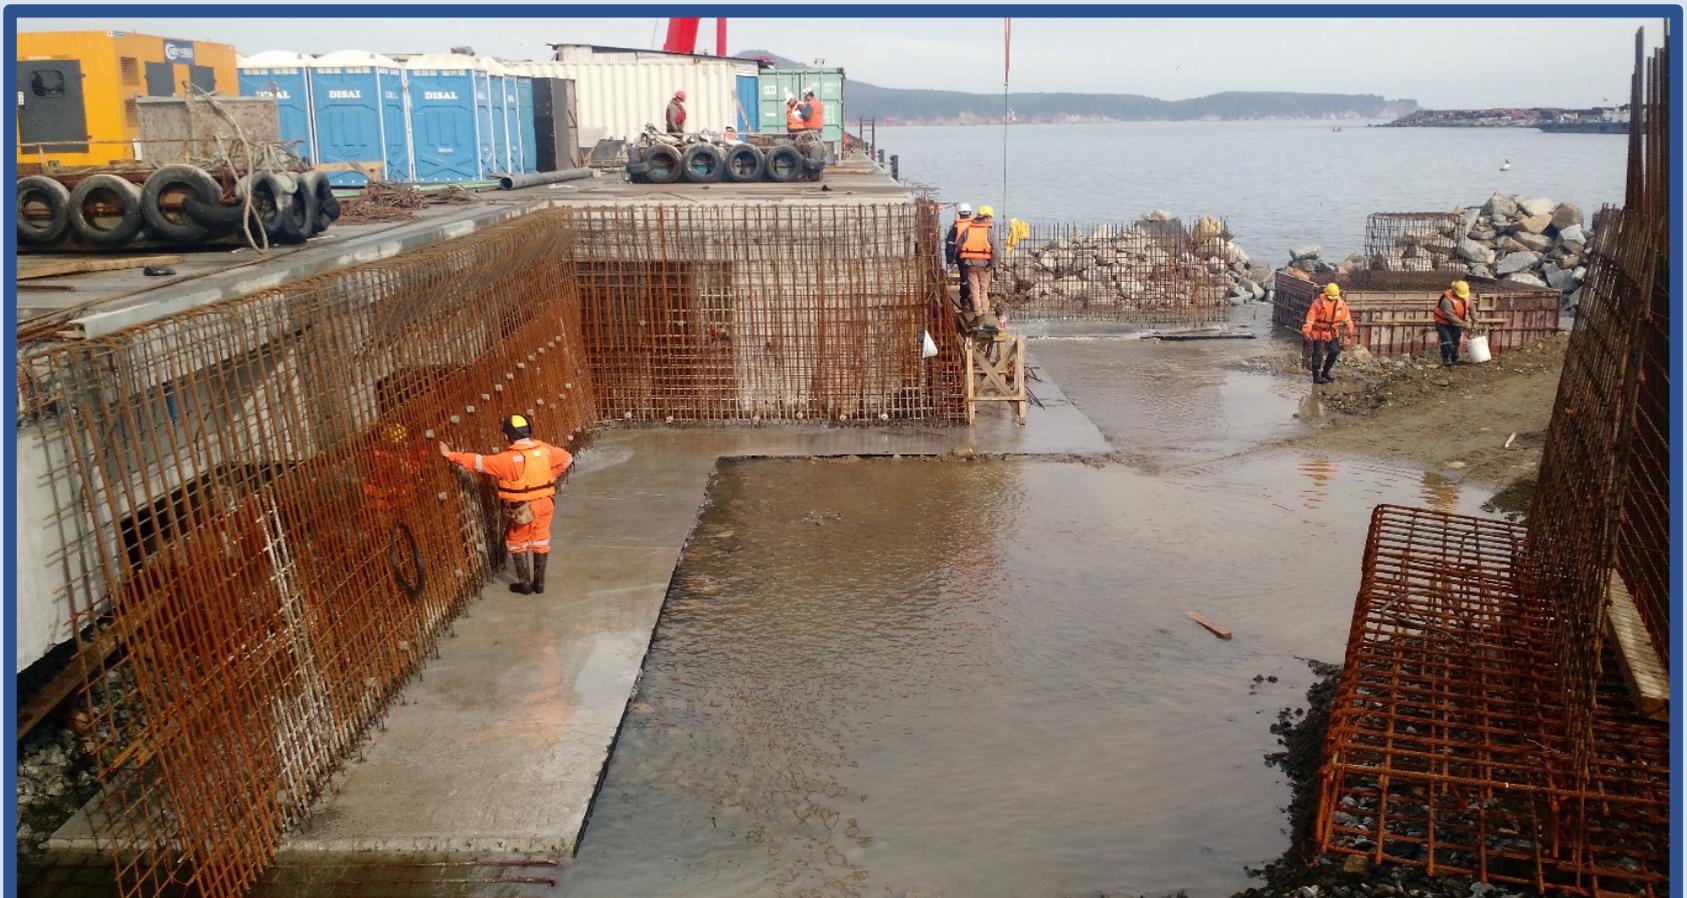
- 26 MAYO 2016 - INICIO MURO CONTENCIÓN SITIOS 2Y3

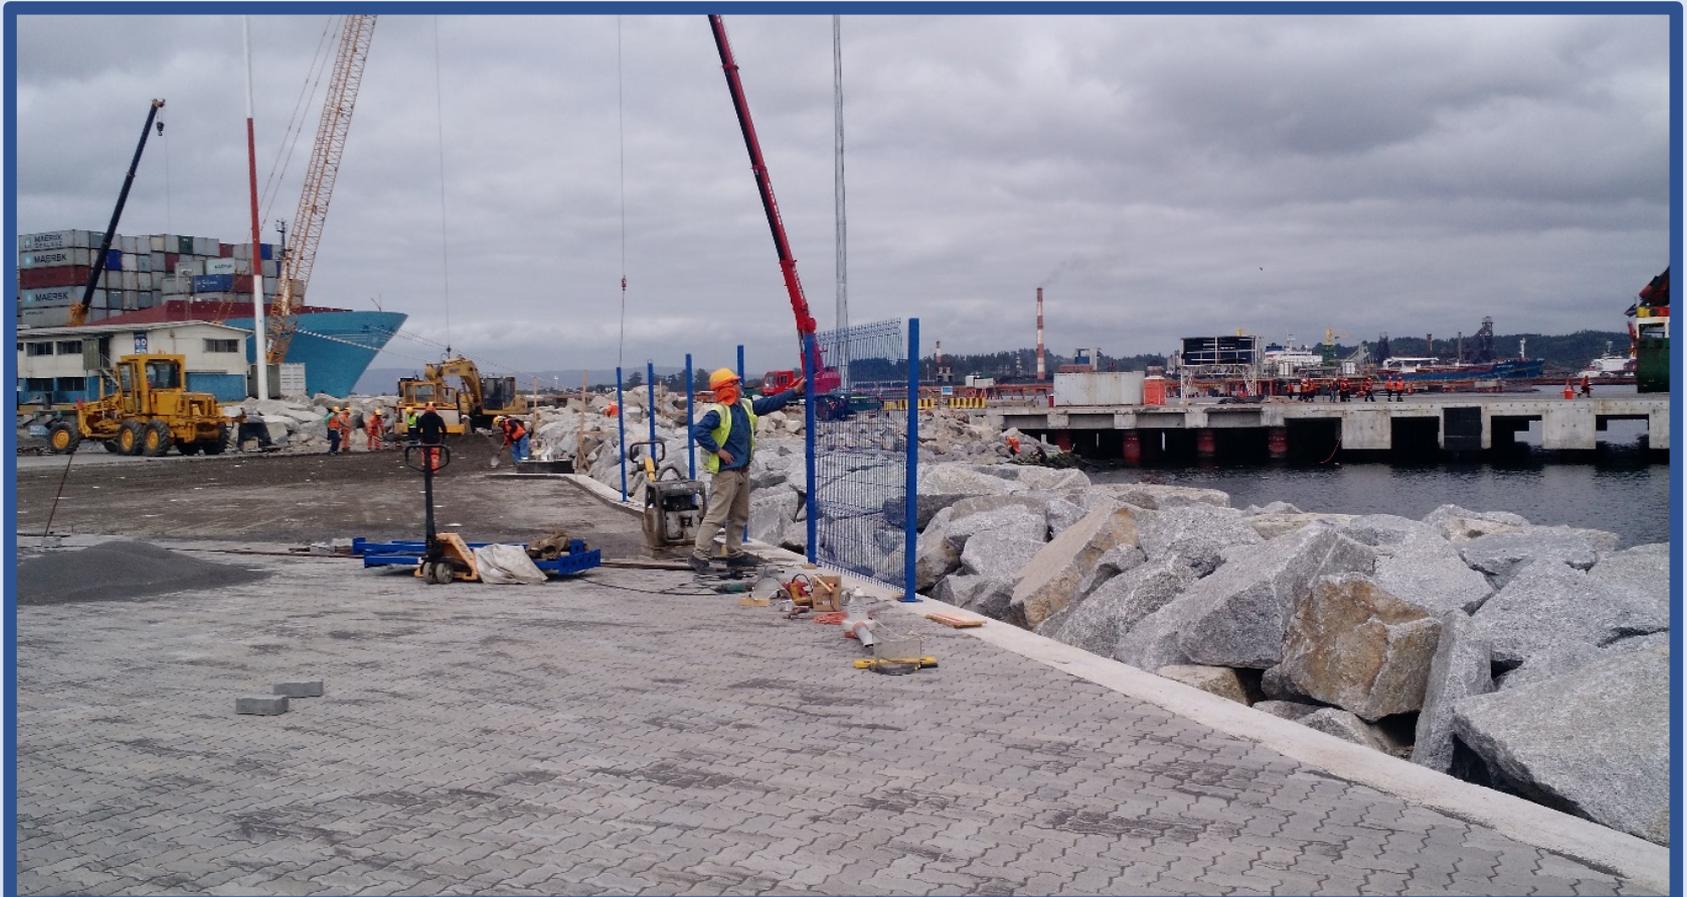
- Noviembre 2016 – Nuevo cierre

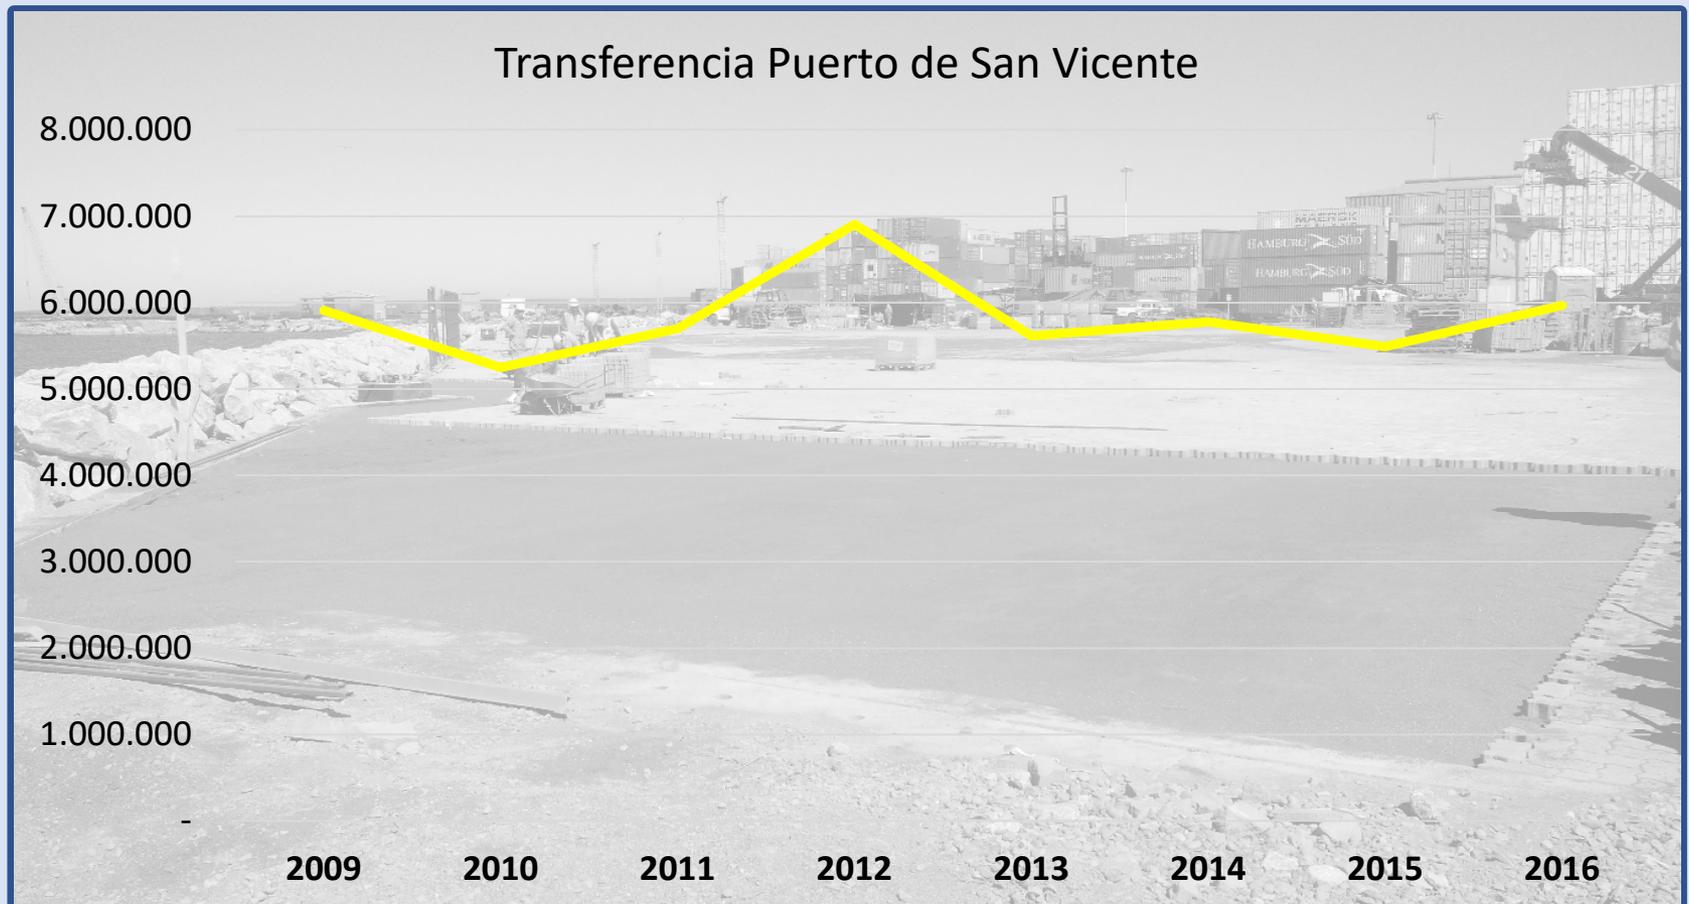
- Noviembre 2016 – Explanada Sur

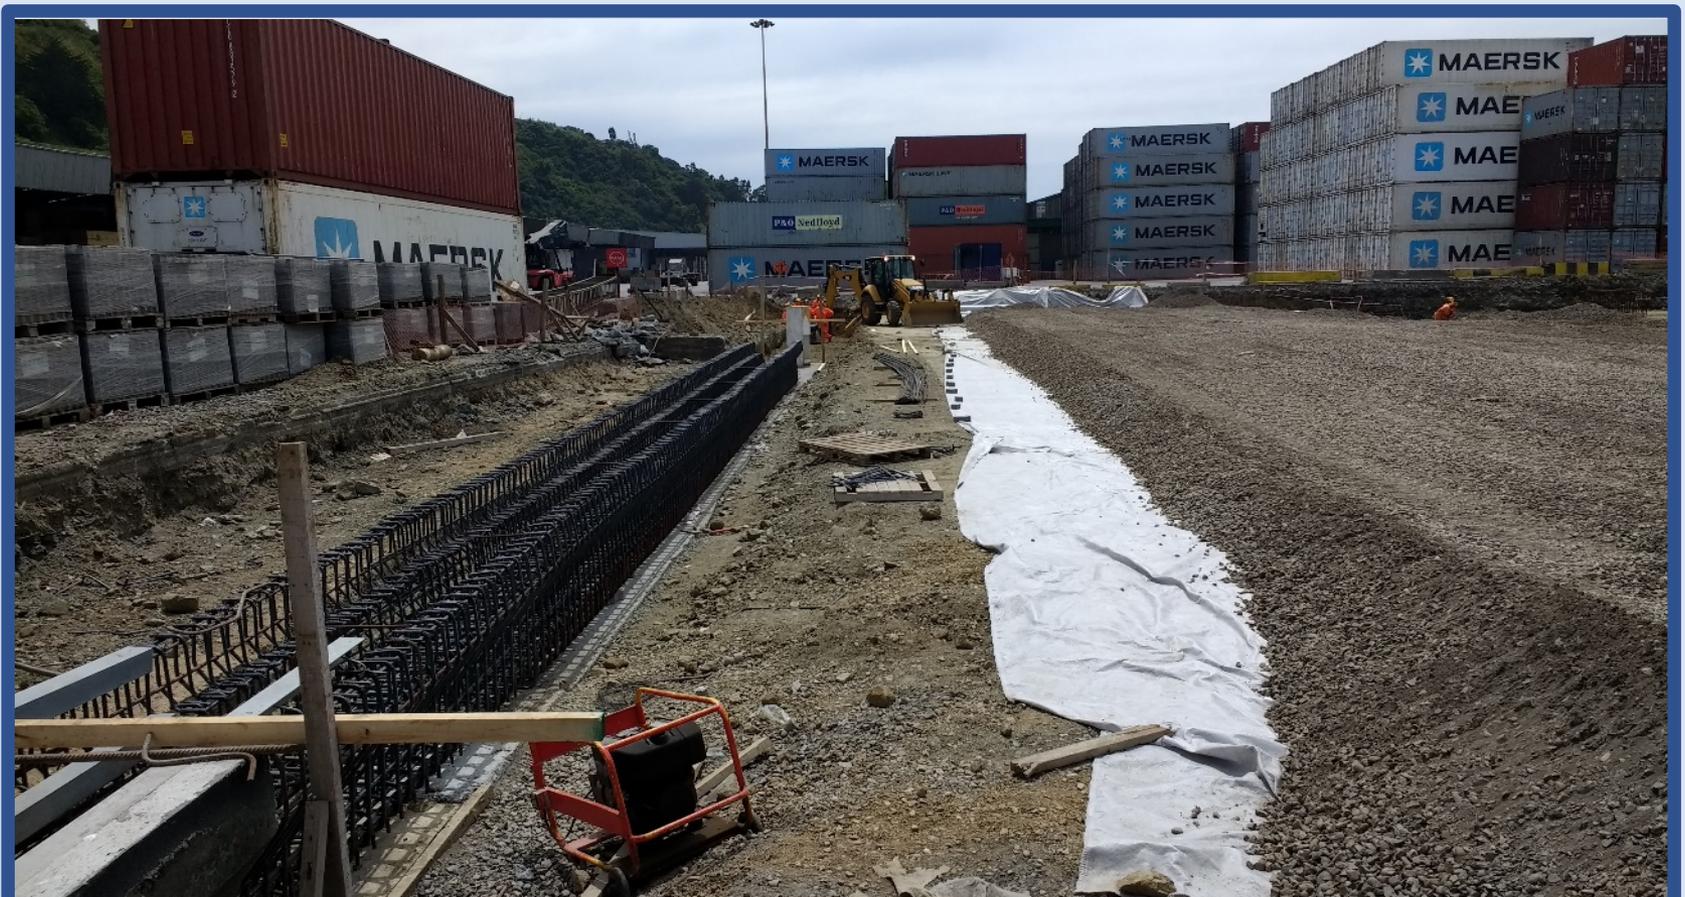
- Noviembre 2017 – Avance en Explanadas y canal de Aguas Lluvia

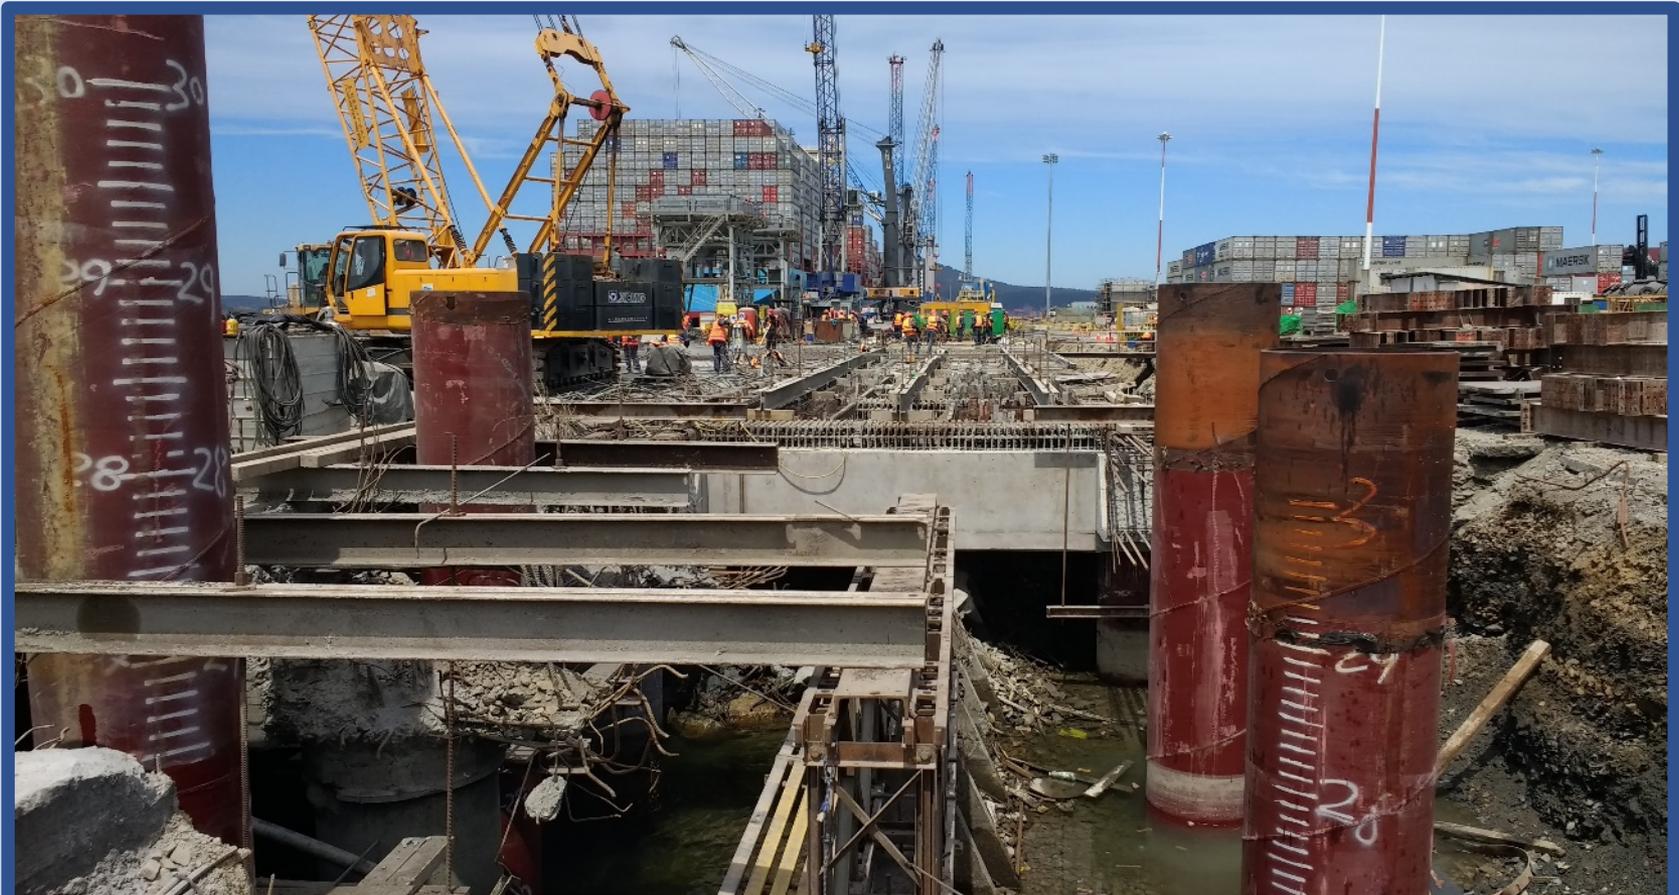
- Noviembre 2017 – Sitio 2, ampliación Lado tierra ejes C y E (entre cepas 110 y 120)

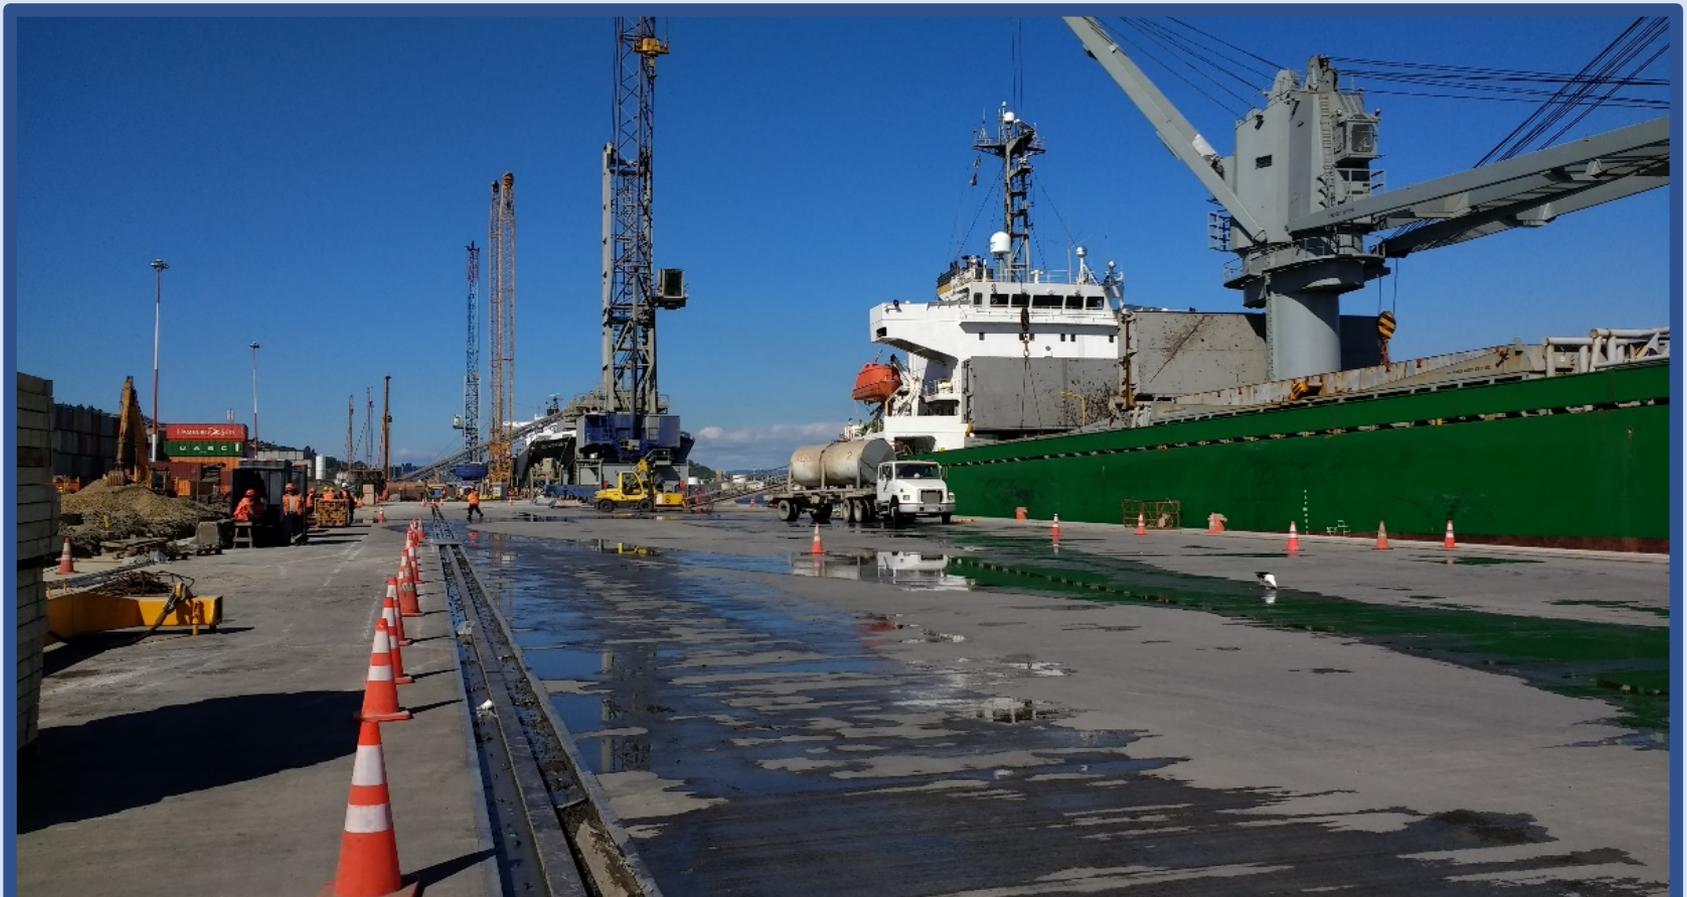
- Diciembre 2017 – Sitio 3 en Operaciones
