# Una experiencia de Reconstrucción

## Puerto de San Vicente

# Recuperación San Vicente

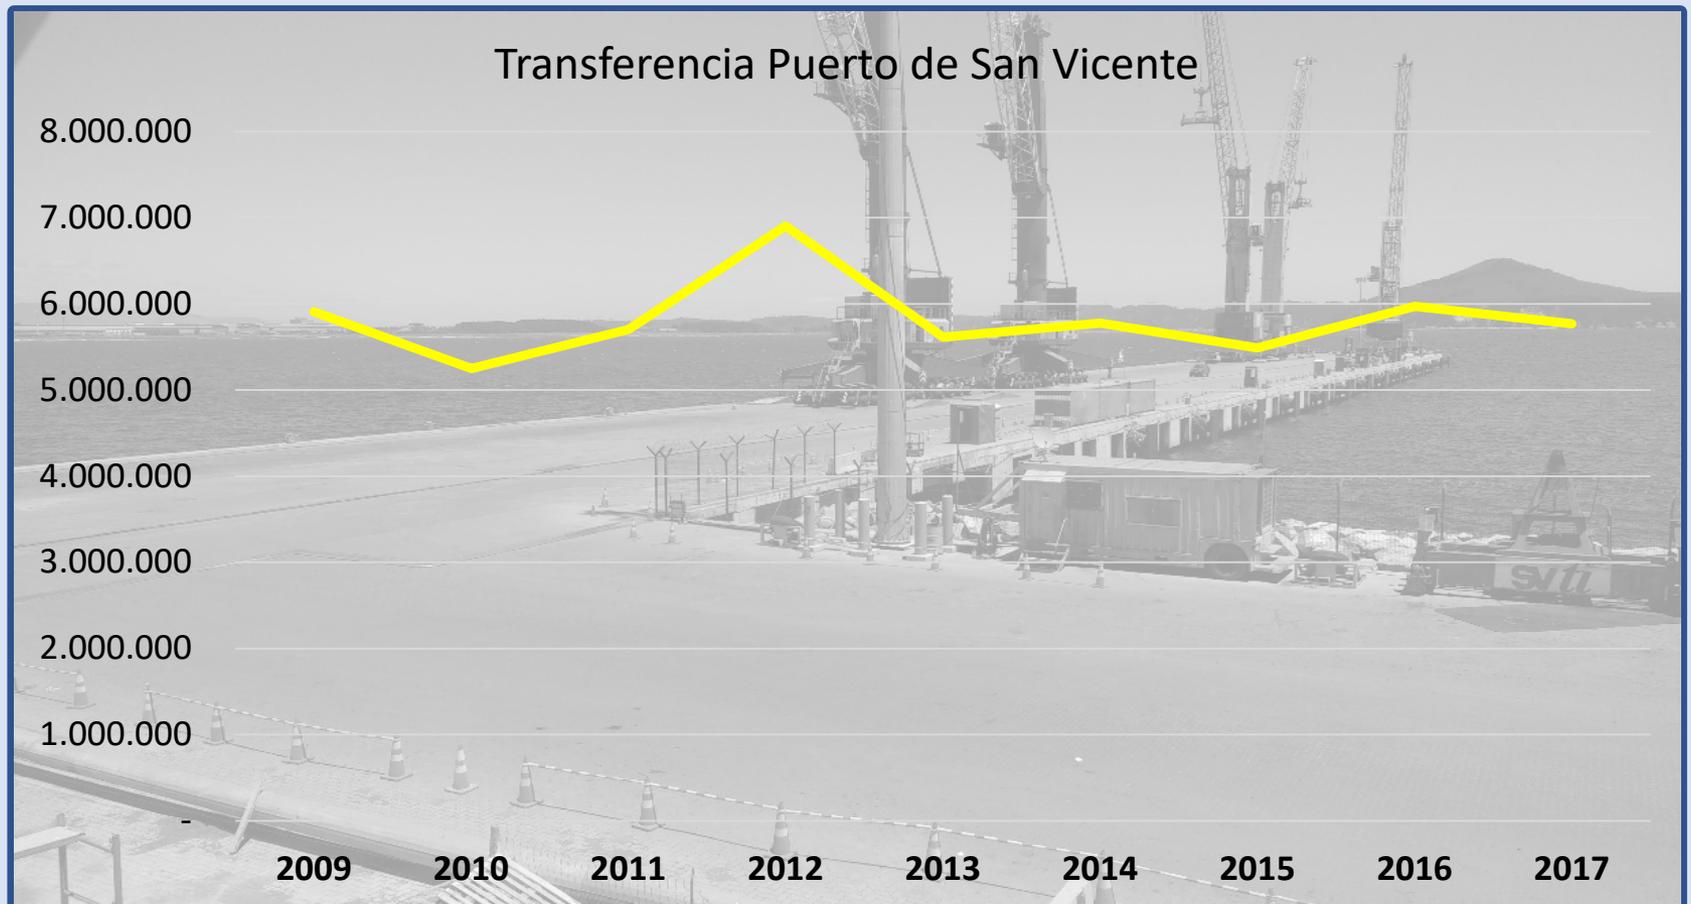
- Diciembre 2017 – Sitio 4 en Operaciones

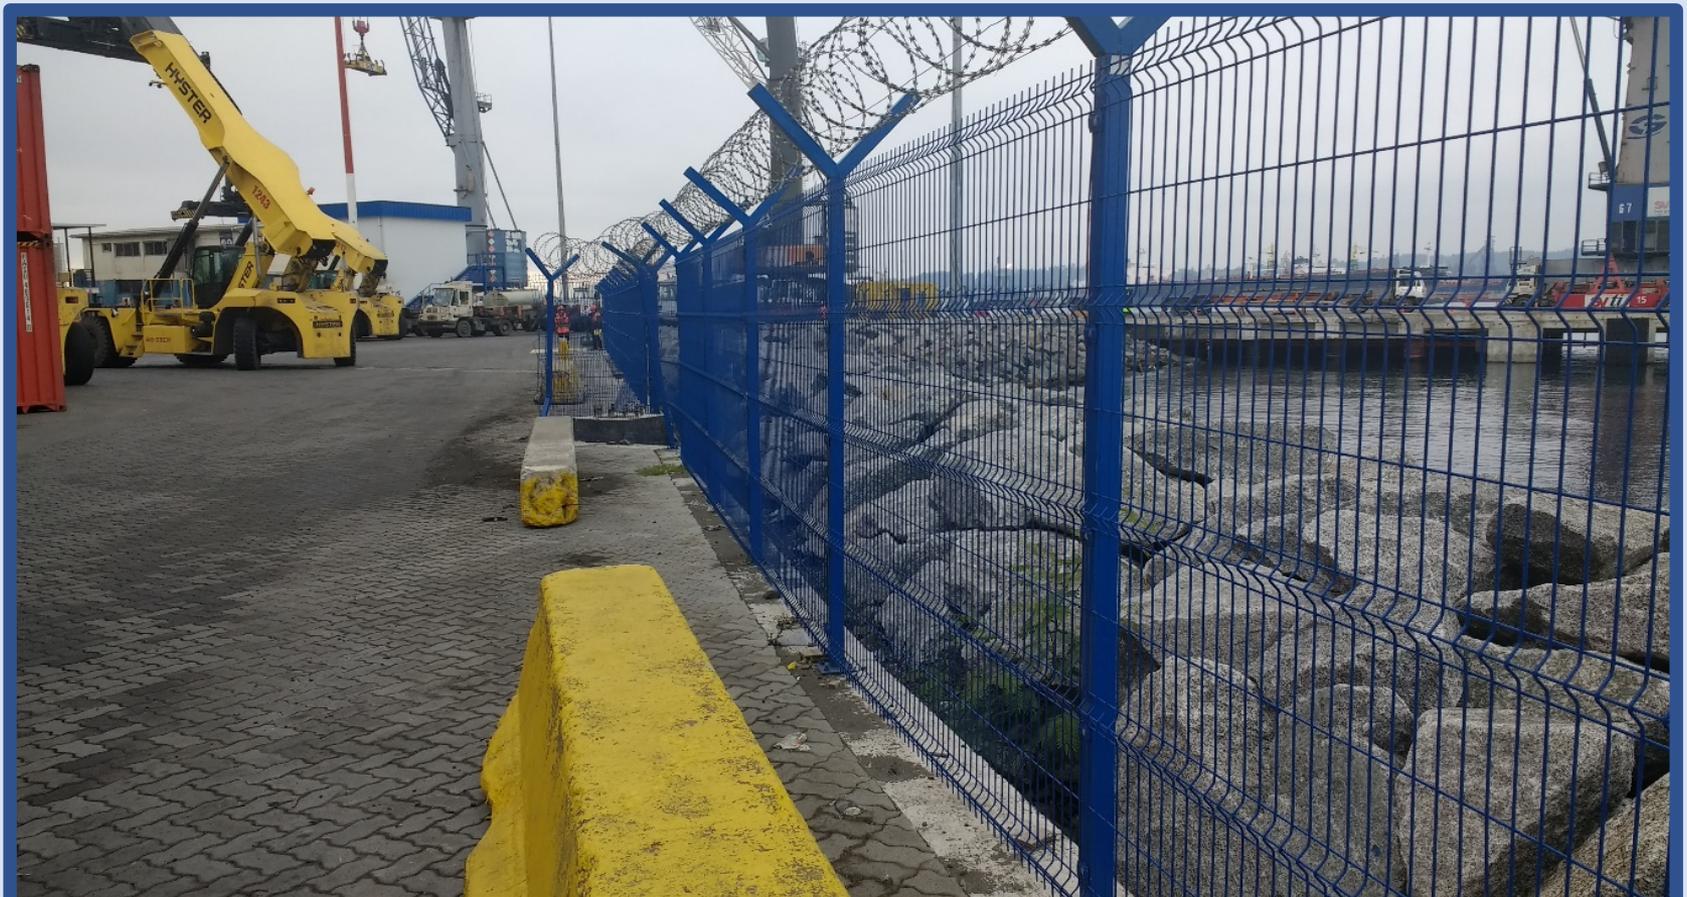
- Abril 2018 – Nuevo cierre terminado

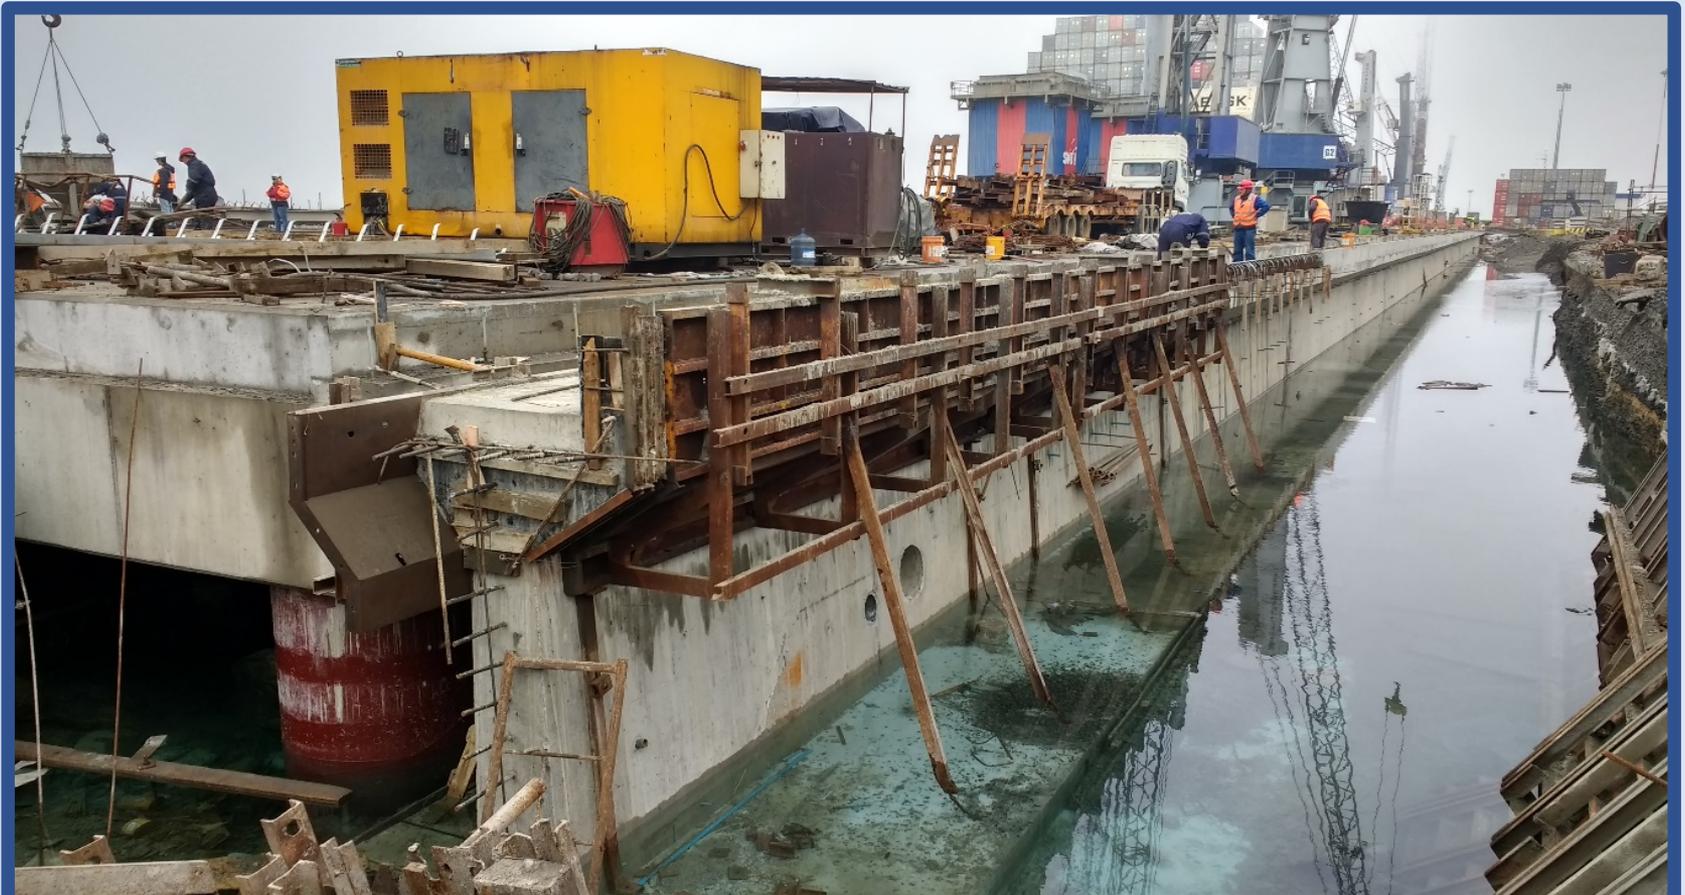
- 19 JULIO 2018 - TERMINO MURO CONTENCIÓN SITIOS 2Y3 CEPA 133

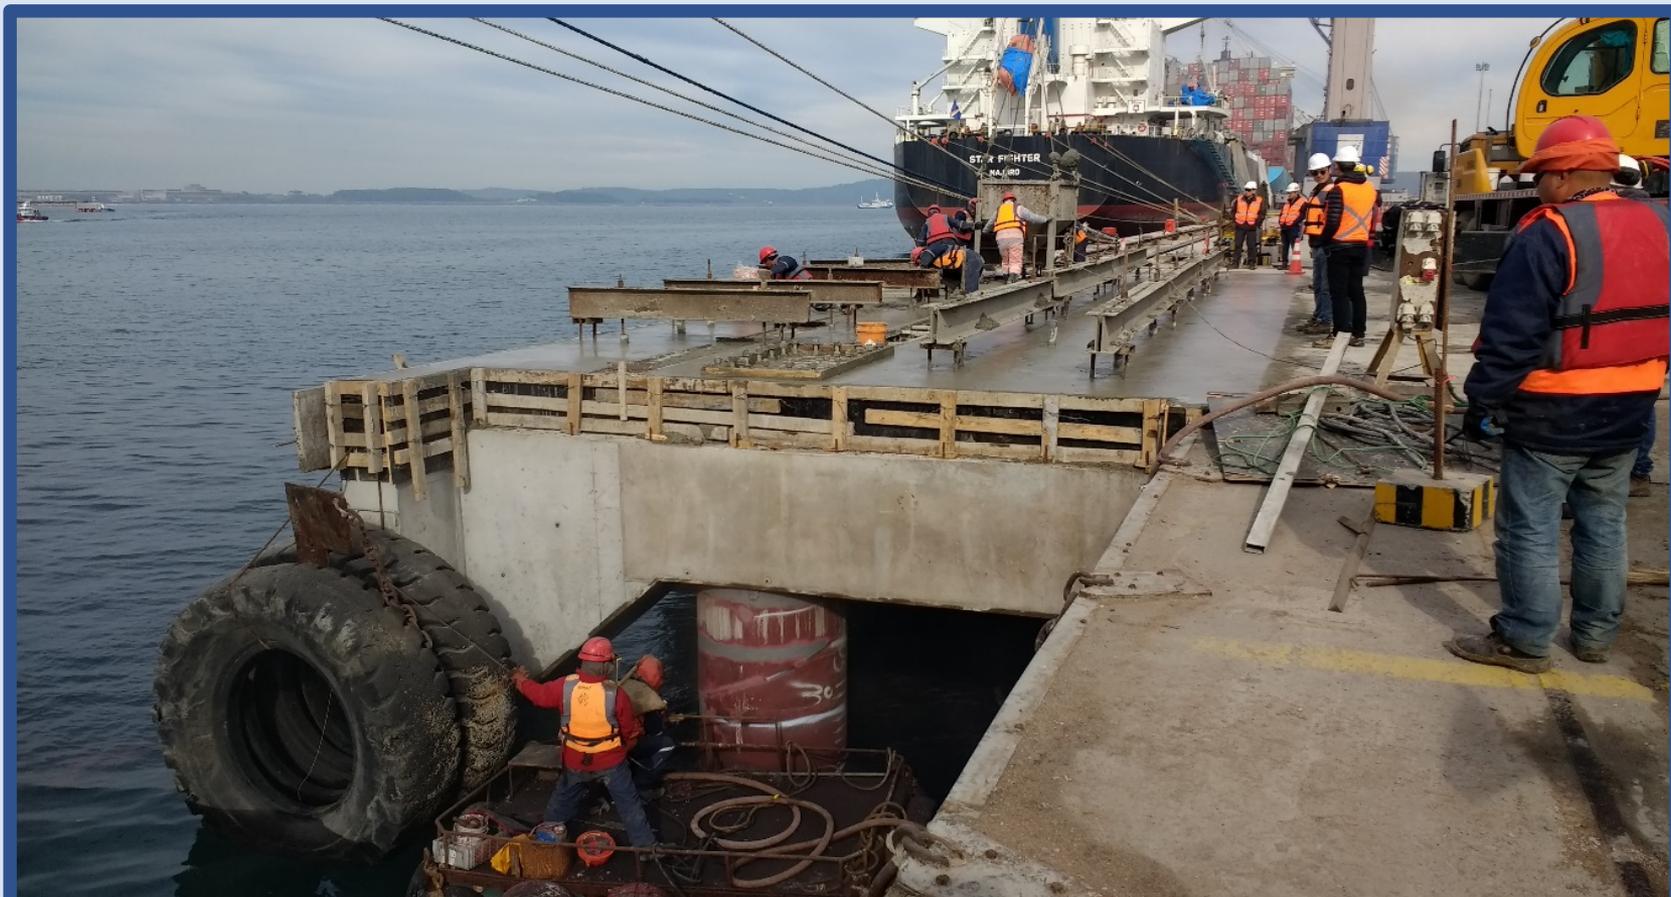
- 9 AGOSTO 2018 - TRABAJOS FINALES EJE H - SITIO 1 / SITIO 2 (CEPA 133)
